Praktikum Rechnernetze

Protokoll zu Versuch 6 (Verkabelung) von Gruppe 1

2021-11-16

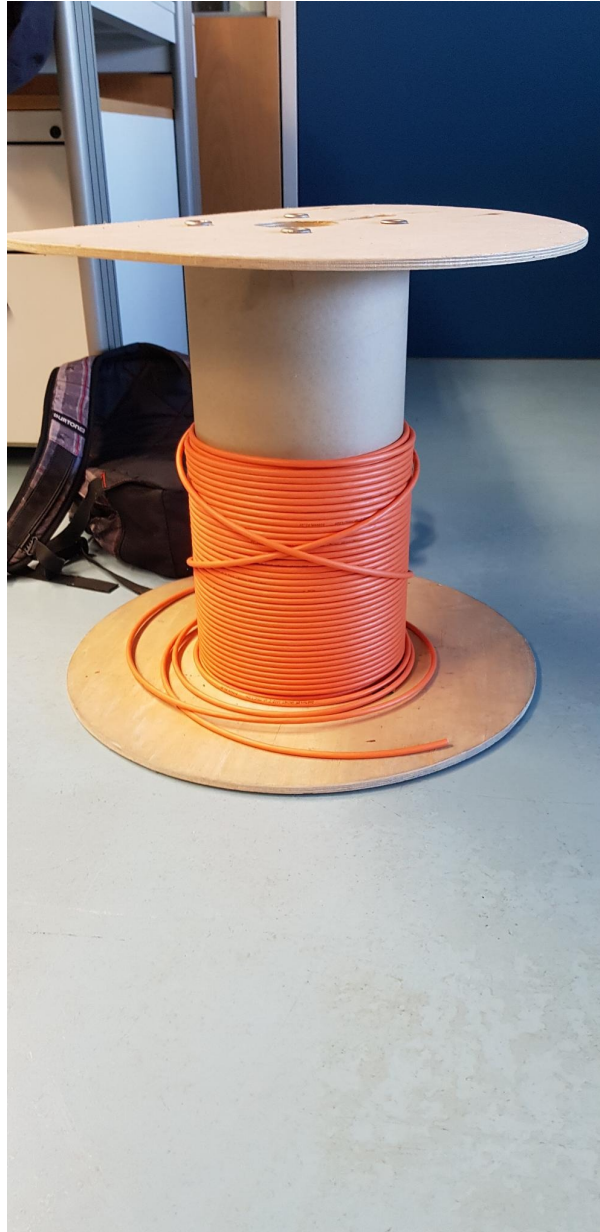
Abbildung 3: Kabelrolle

Das Kabel stammt von folgender Kabelrolle:

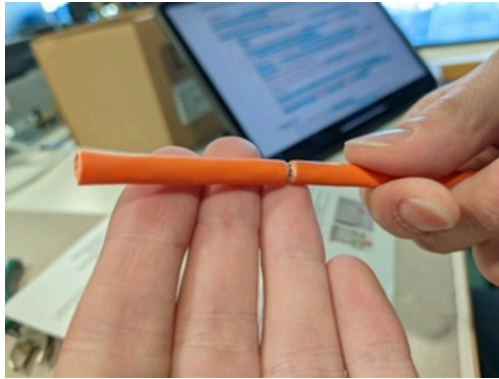
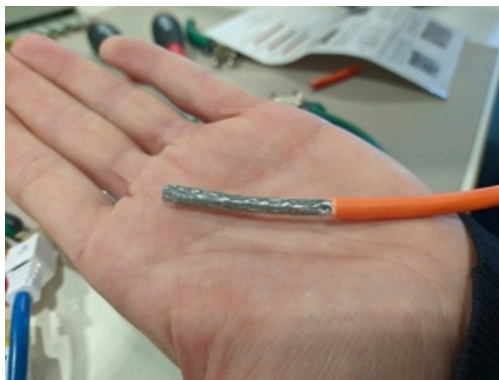
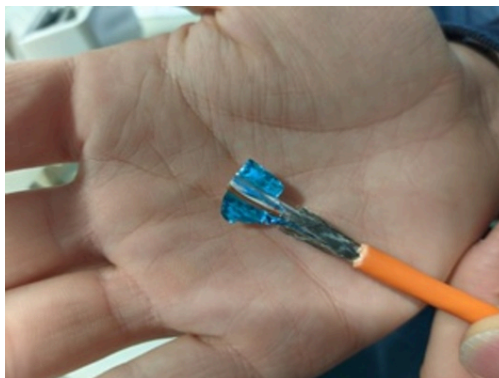
Hier wurde nun ein Stück Kabel abgeschnitten und die äußere Abschirmung entfernt:

Abbildung 4: Anschluss-Schritt 1

Abbildung 5: Anschluss-Schritt 2

Abbildung 6: Anschluss-Schritt 3

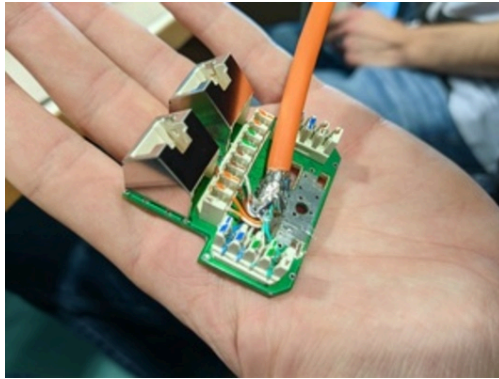
Und das Kabel mittels LSA-Werkzeug an die RJ45-Buchse angeschlossen:

Abbildung 7: Anschluss-Schritt 4

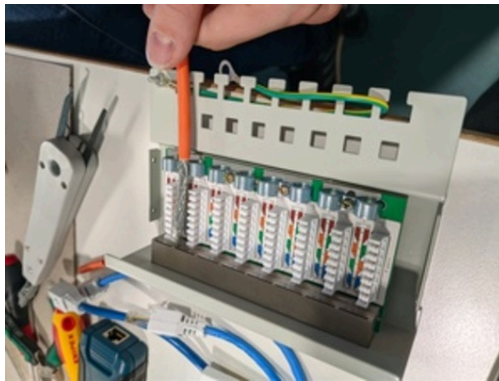
Daraufhin wurde dasselbe für das Patch-Panel wiederholt:

Abbildung 8: Anschluss-Schritt 5

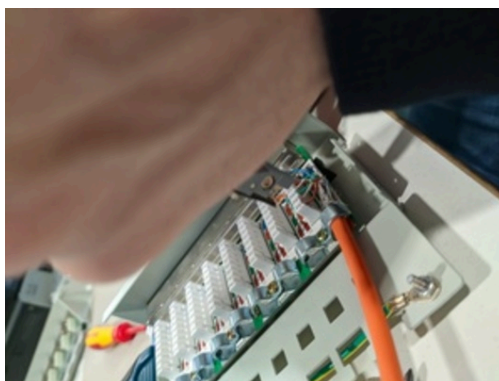
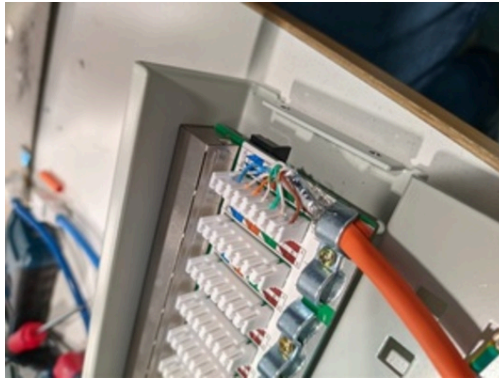
Und das Kabel mittels LSA-Werkzeug an das Patch-Panel angeschlossen:

Abbildung 9: Anschluss-Schritt 6

Abbildung 10: Anschluss-Schritt 7

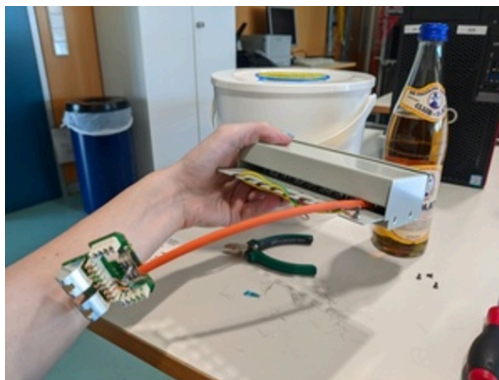
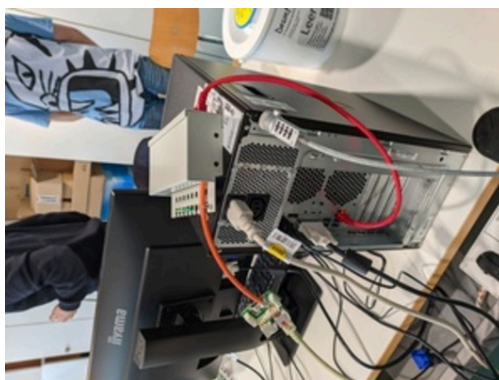
Um das Kabel zu testen wurden die Abdeckungen wieder angebracht und mit der Workstation verbunden:

Abbildung 11: Anschluss-Schritt 8

Abbildung 12: Anschluss-Schritt 9

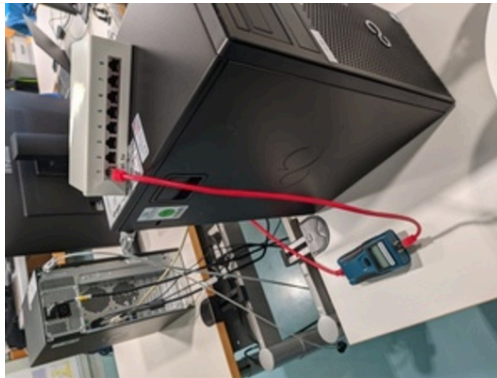
Hier wurde folgendes Setup aufgebaut:

Abbildung 15: CM200 Setup

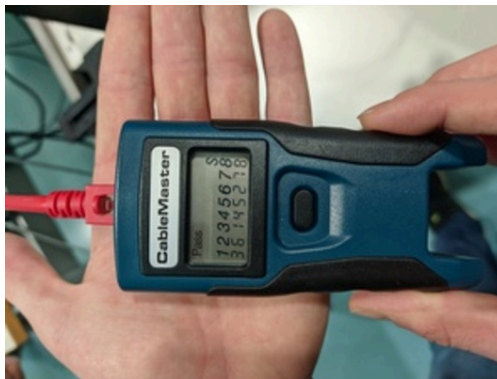
Und, was sich mit dem Ergebnis des Fluke deckt, folgendes Ergebnis gemessen:

Abbildung 16: CM200 Ergebnis

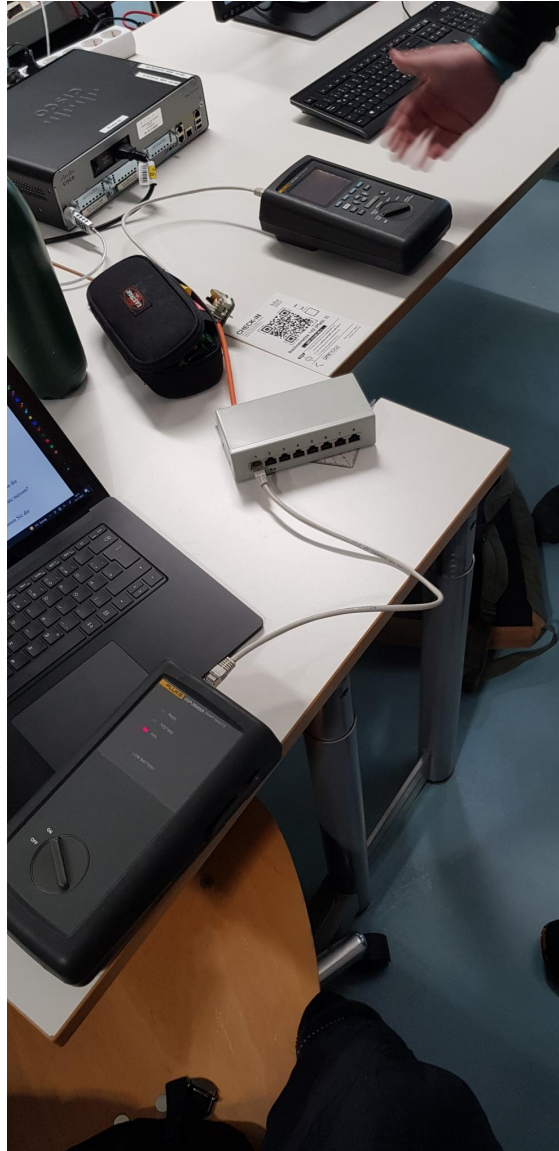
Das Fluke-Setup sah folgendermaßen aus:

Abbildung 17: Fluke Setup

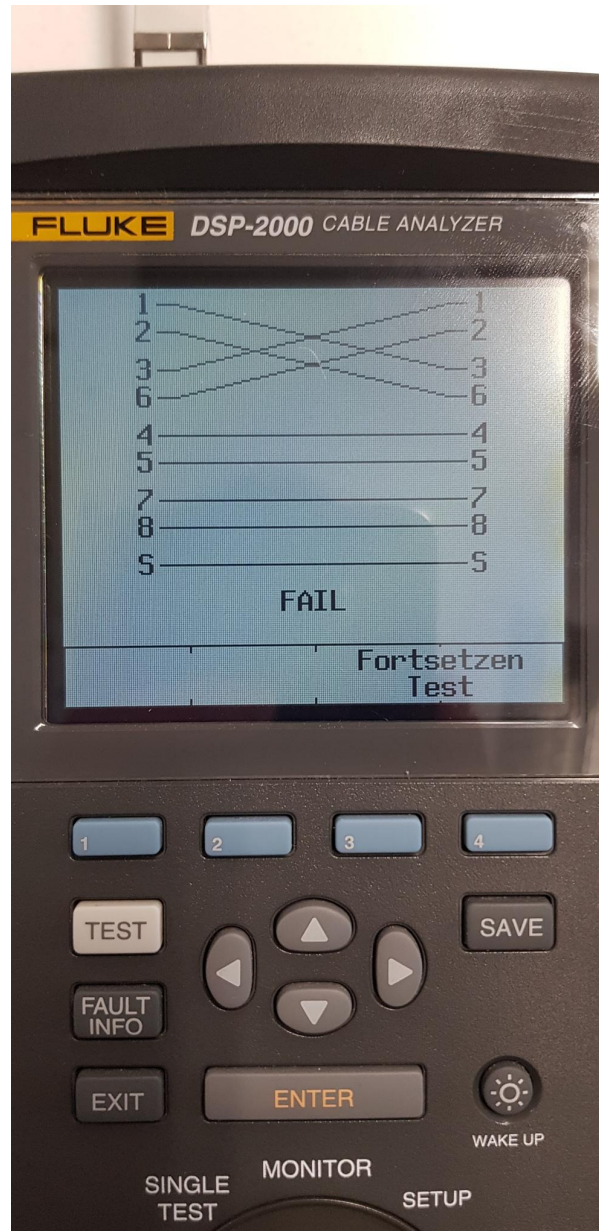
Das Gerät zeigt uns an, dass wir am Patch-Feld aus Versehen den falschen Standard verwendet haben, um die Kabel anzuschließen. Das stellt aber keine weiteren Probleme dar. Eine Internetverbindung war auch so ohne Probleme möglich. Im folgenden Bild kann der Fehler betrachtet werden:

Abbildung 18: Verschiedene Standards verwendet

Das Problem ist daher aufgetreten, dass am Patchfeld beide Standards verzeichnet sind, jedoch dies erst im Nachhinein bemerkt wurde und einer der beiden verwendet wurde.

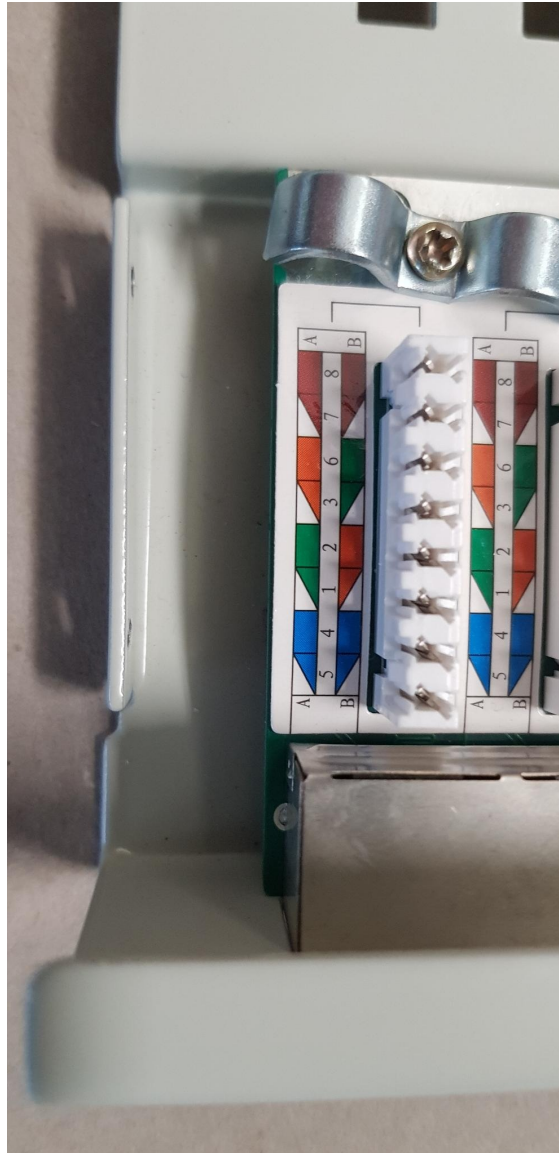
Abbildung 19: Standards am Patchfeld

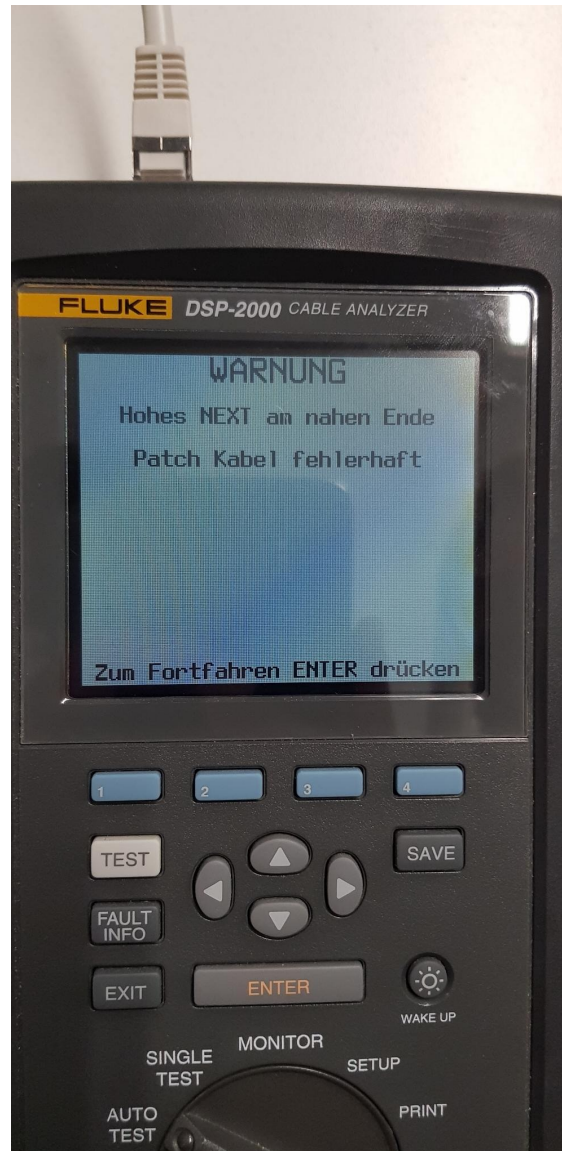
Des Weiteren wurde ein hoher NEXT-Wert gemeldet, was an eventuell zu weit geöffneten Verdrehungen und der daher resultierenden fehlenden Abschirmung liegen könnte.

Abbildung 20: Hoher NEXT-Wert

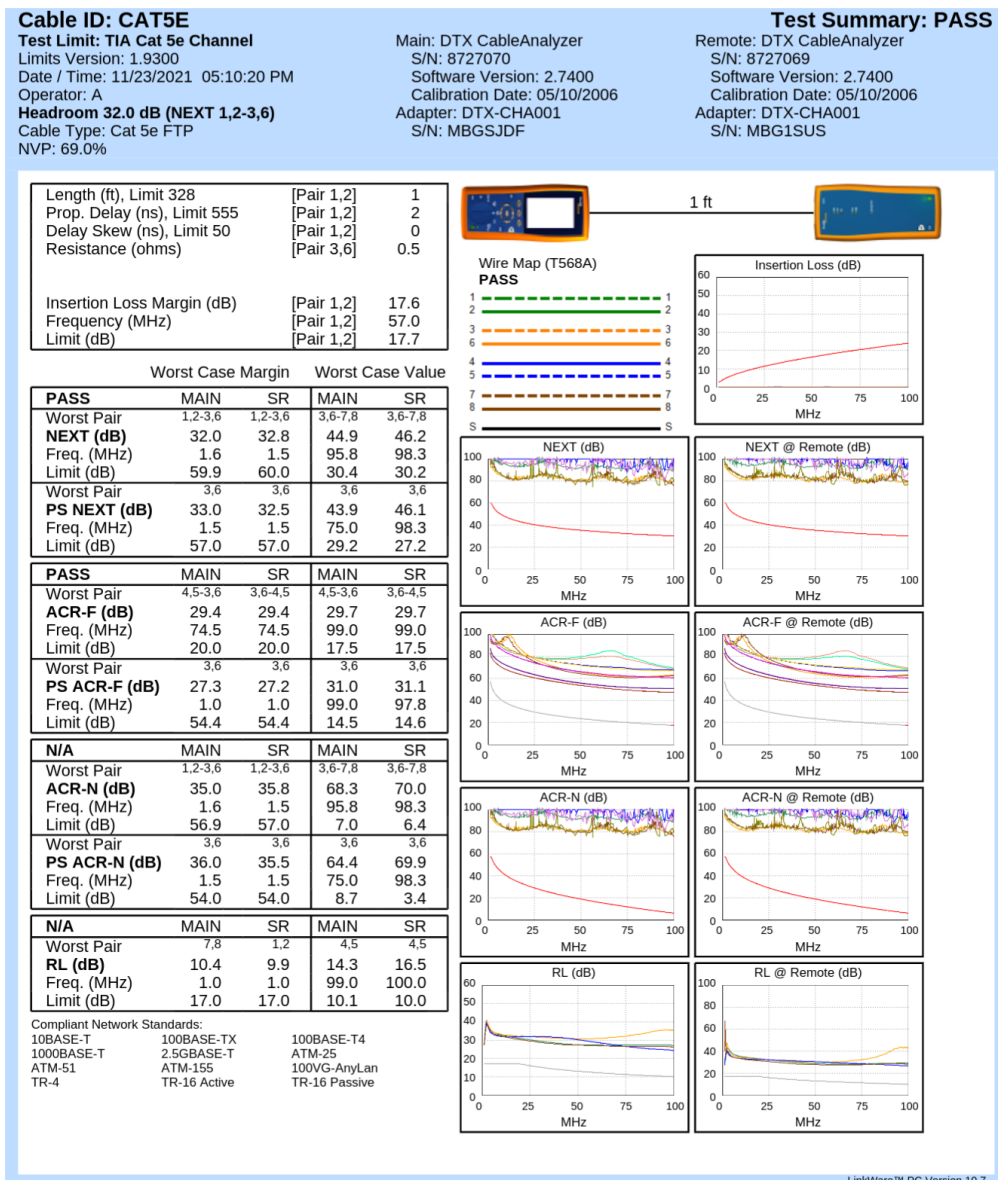
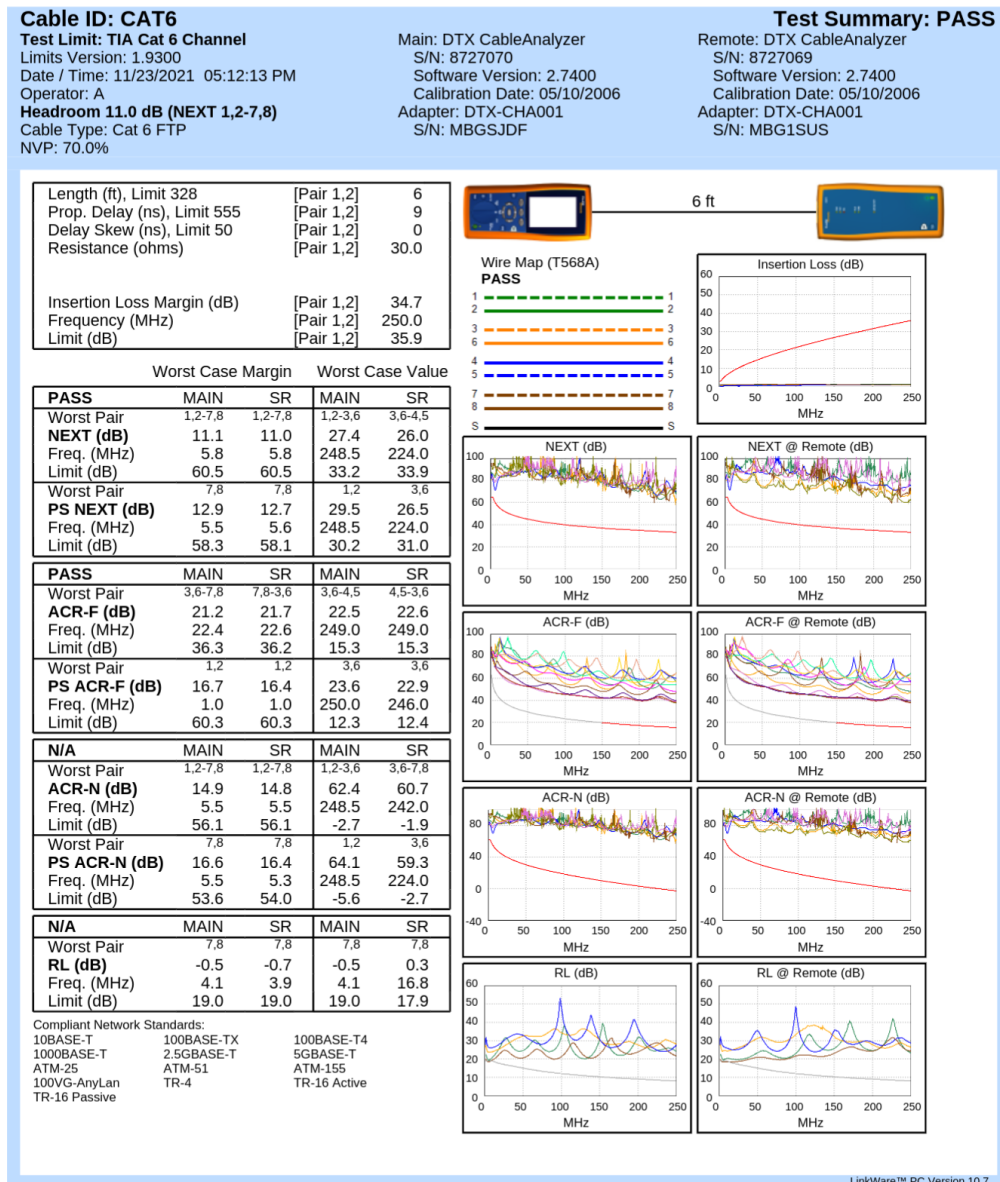
Abbildung 21: Cat5e

Abbildung 22: Cat6

Es scheint, als wäre das CAT5e-Kabel besser als das CAT6-Kabel. Dies sollte aber eigentlich nicht der Fall sein. Laut unseren Vorbereitungsunterlagen sollte das Cat6-Kabel sowohl eine geringere Dämpfung, als auch einen höheren NEXT-Wert als das Cat5e-Kabel vorweisen; genau das Gegenteil ist aber hier der Fall.

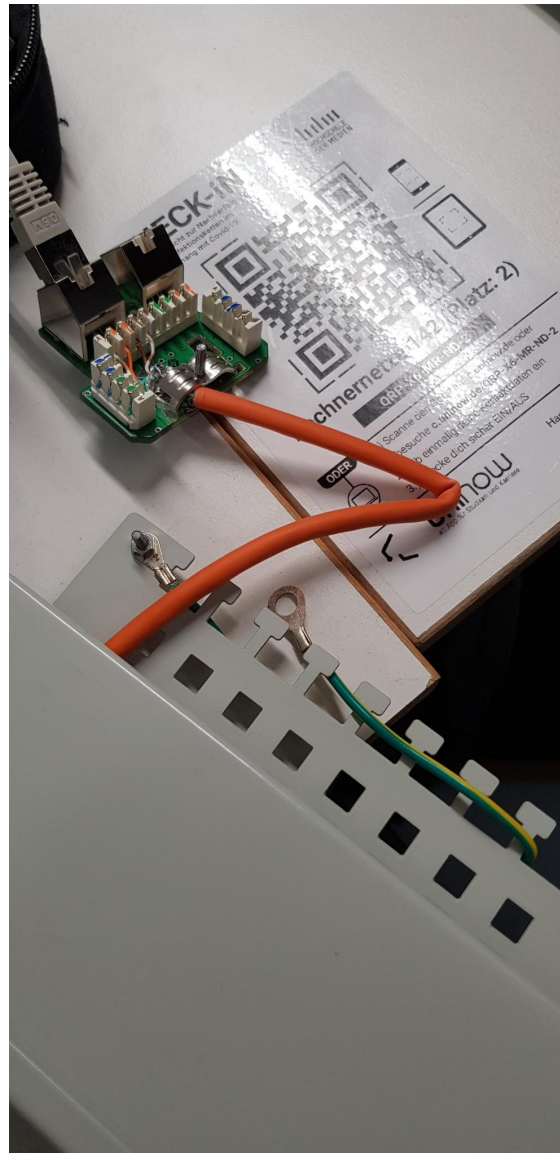
Im ersten Durchgang knickten wir das Kabel sehr stark. Dies beeinflusste die Ergebnisse allerdings gar nicht.

Abbildung 23: Knick im Kabel

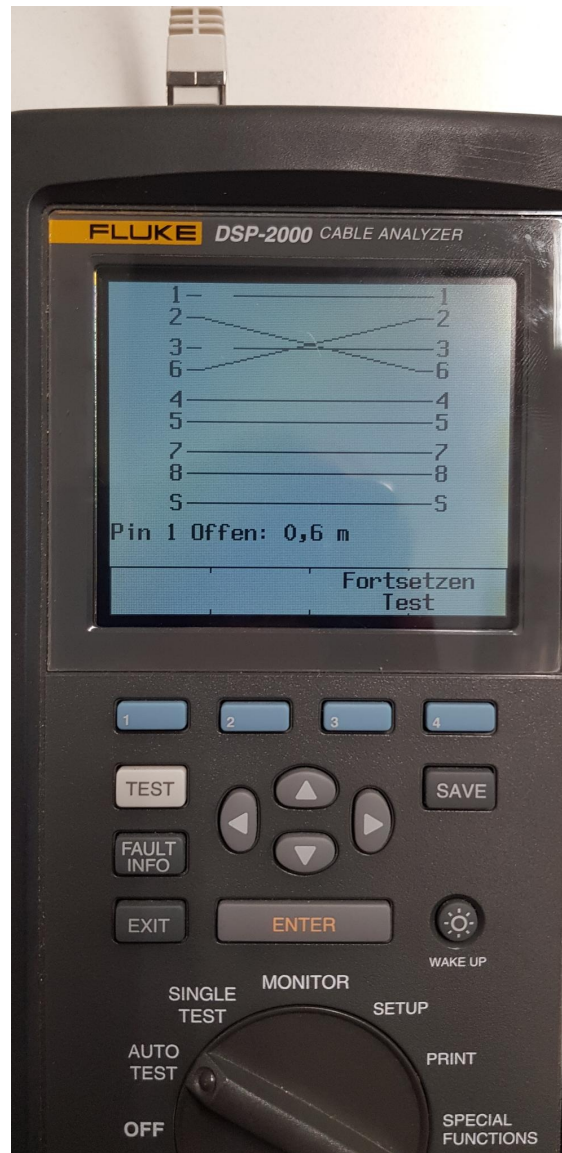
Im zweiten Durchgang schnitten wir mit dem Seitenschneider in das Kabel und durchtrennten eine Ader; dies ließ sich dann an der Fluke-Analyse erkennen.

Abbildung 24: Ergebnis nach dem durchschneiden einer Ader

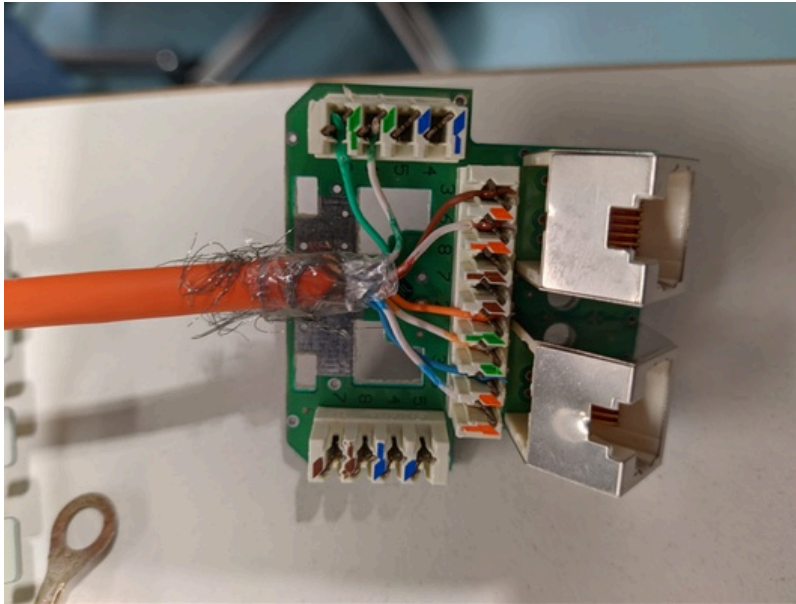
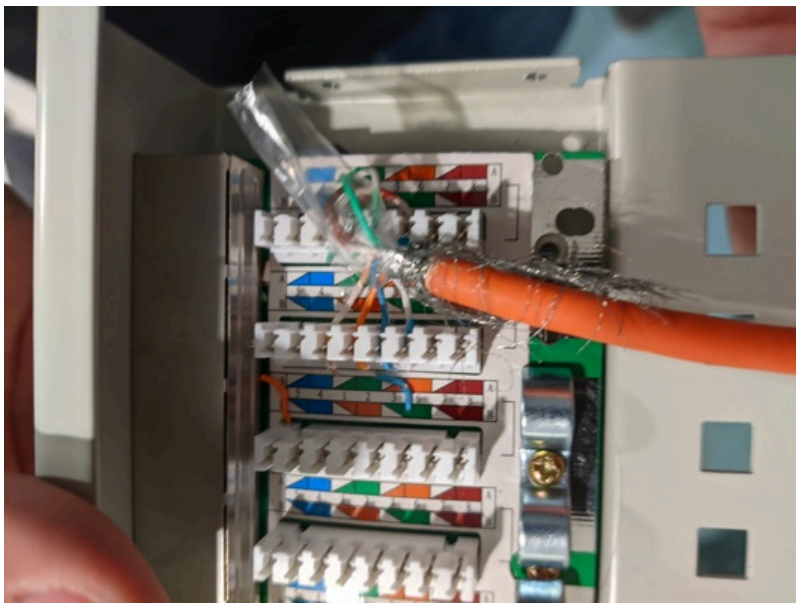
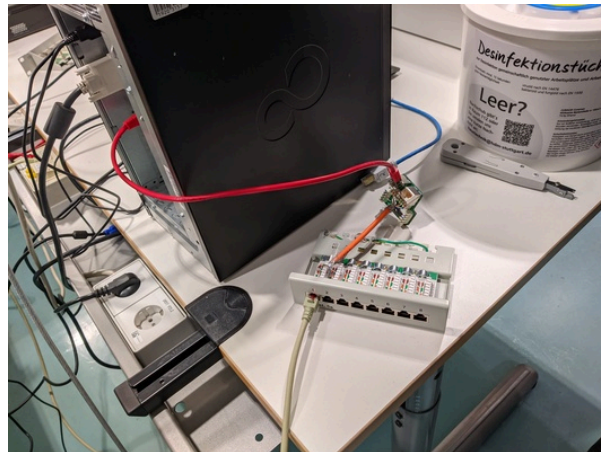
Hierzu wurde ein CableSharing-Setup vorbereitet:

Abbildung 25: Buchsenverkabelung

Abbildung 26: Patch-Panel-Verkabelung

Abbildung 27: CableSharing mit der Workstation

Unter CableSharing versteht man, dass sich zwei Buchsen an der Dose und zwei Anschlüsse am Patchfeld ein einzelnes Kabel teilen. Dadurch ist allerdings nur eine maximale Datenrate von 100Mbit/s möglich. Dies konnte auch unter Verwendung von `iperf` bestätigt werden. Es wurden beide Buchsen getestet:

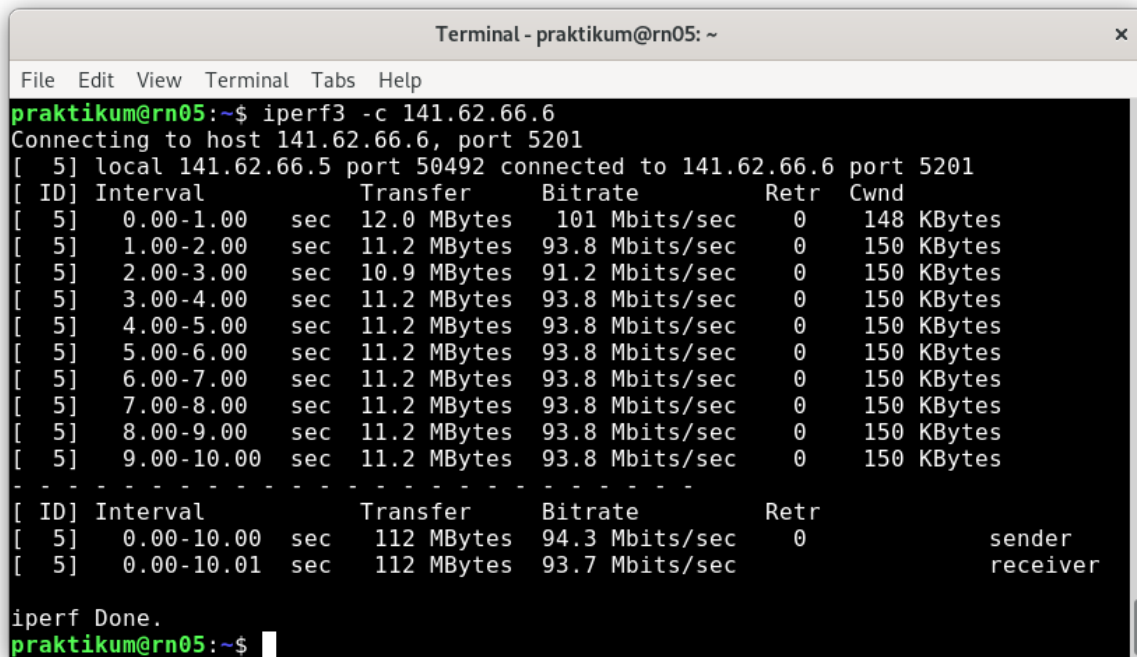
The image shows a terminal window titled "Terminal - praktikum@rn05: ~". The user has executed the command `iperf3 -c 141.62.66.6`. The output shows a connection to host 141.62.66.6 on port 5201. The test results are as follows:

[ID]	Interval	sec	Transfer	Bitrate	Retr	Cwnd
[5]	0.00-1.00	sec	12.0 MBytes	101 Mb/s	0	148 KBytes
[5]	1.00-2.00	sec	11.2 MBytes	93.8 Mb/s	0	150 KBytes
[5]	2.00-3.00	sec	10.9 MBytes	91.2 Mb/s	0	150 KBytes
[5]	3.00-4.00	sec	11.2 MBytes	93.8 Mb/s	0	150 KBytes
[5]	4.00-5.00	sec	11.2 MBytes	93.8 Mb/s	0	150 KBytes
[5]	5.00-6.00	sec	11.2 MBytes	93.8 Mb/s	0	150 KBytes
[5]	6.00-7.00	sec	11.2 MBytes	93.8 Mb/s	0	150 KBytes
[5]	7.00-8.00	sec	11.2 MBytes	93.8 Mb/s	0	150 KBytes
[5]	8.00-9.00	sec	11.2 MBytes	93.8 Mb/s	0	150 KBytes
[5]	9.00-10.00	sec	11.2 MBytes	93.8 Mb/s	0	150 KBytes

[ID]	Interval	sec	Transfer	Bitrate	Retr	
[5]	0.00-10.00	sec	112 MBytes	94.3 Mb/s	0	sender
[5]	0.00-10.01	sec	112 MBytes	93.7 Mb/s		receiver

Abbildung 29: Test der zweiten Buchse

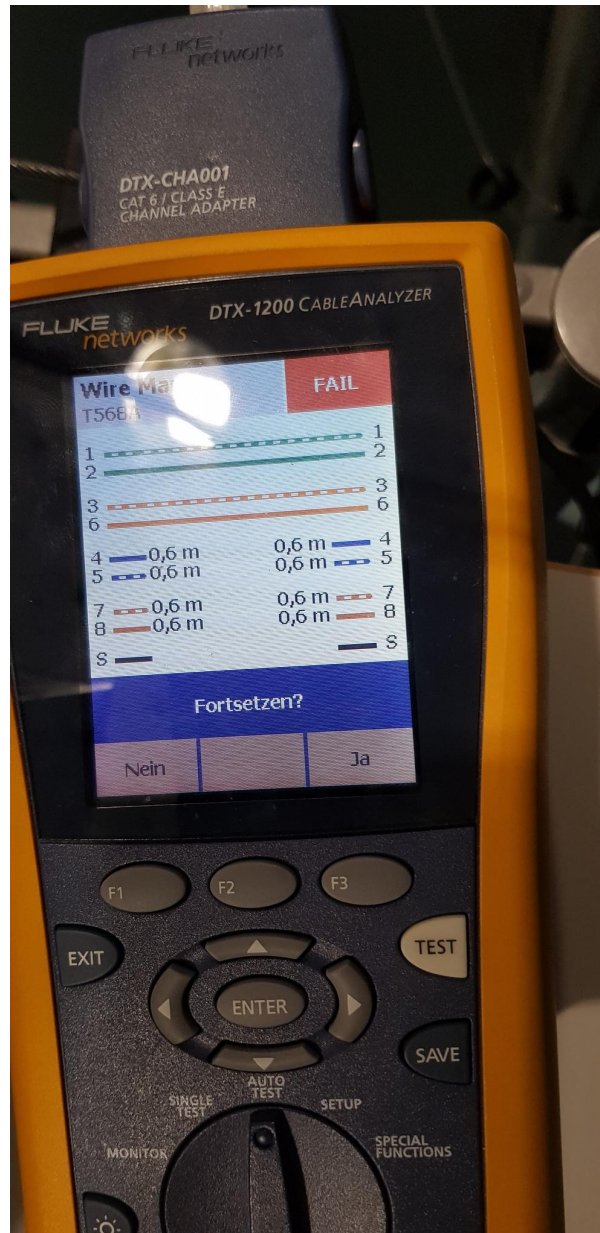
Misst man das CableSharing-Setup mit dem Fluke-Messgerät fällt auf, dass die Messung fehlschlägt. Dies liegt daran, dass das Fluke-Messgerät nicht für das Testen von CableSharing ausgelegt ist. Wir erhalten lediglich die Meldung, dass nicht alle Adern verbunden sind:

Abbildung 30: Fluke Messung

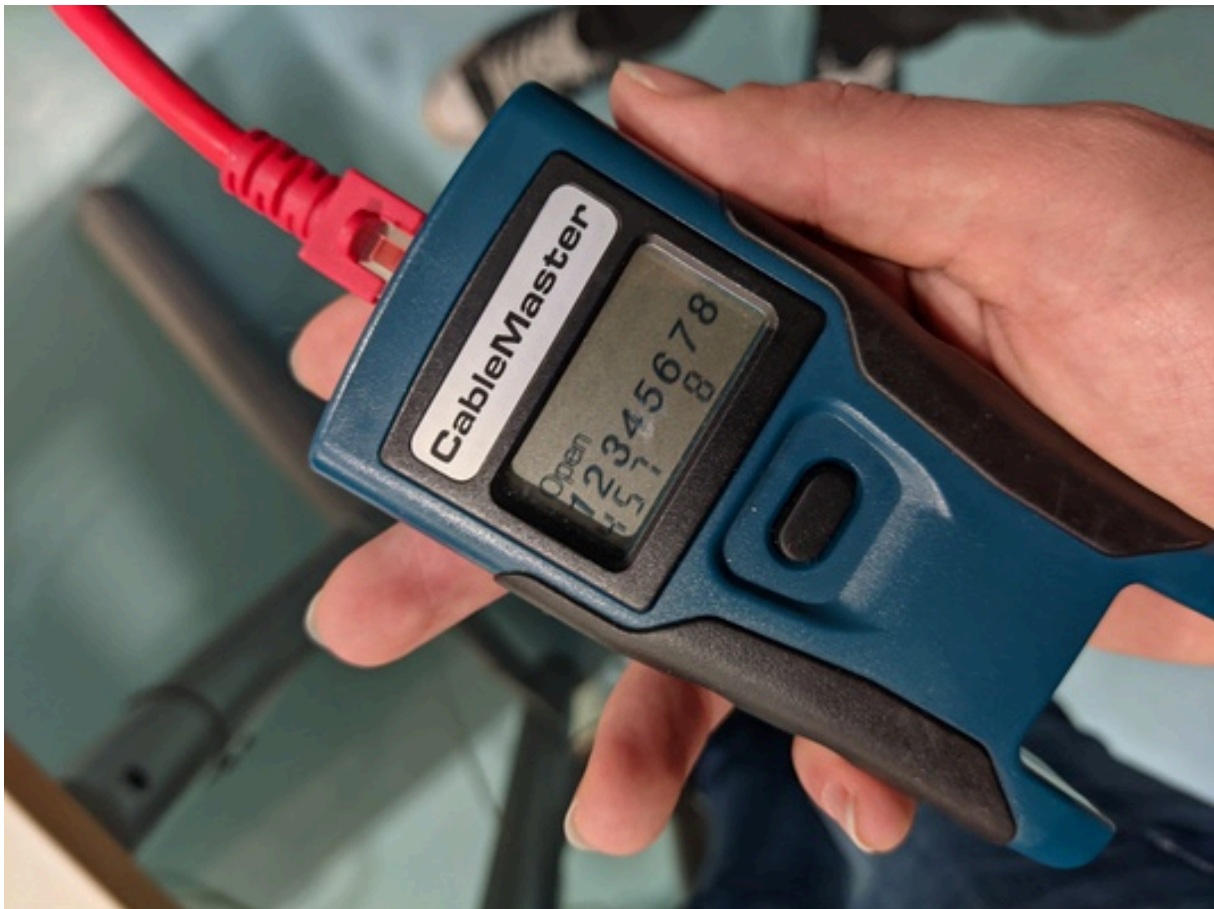
Ähnlich verhält es sich mit dem Ergebnis des CM200, welcher **Open** anzeigt:

Abbildung 31: CableSharing-Ergebnisse des CM200

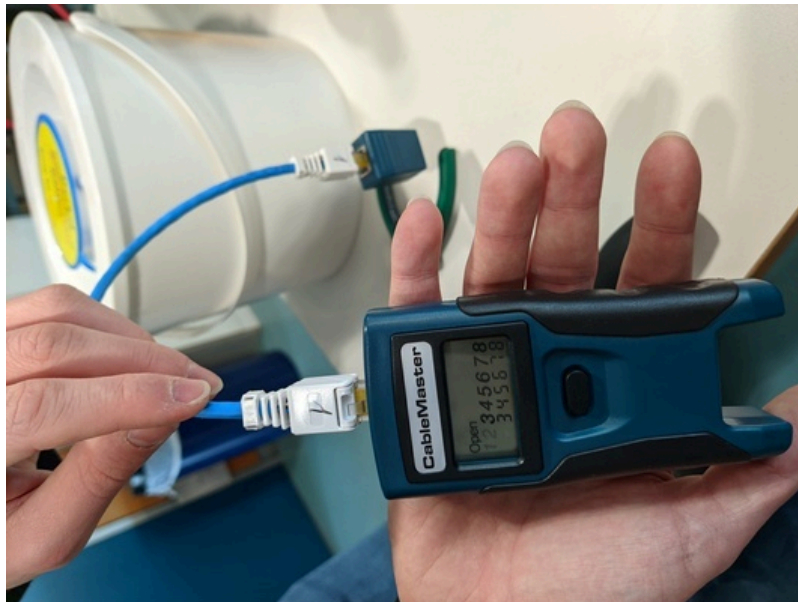
Bei Kabel 1 wurden 1 & 2 blinkend und **Open** angezeigt:

Abbildung 32: CM200-Ergebnis zu Kabel 1

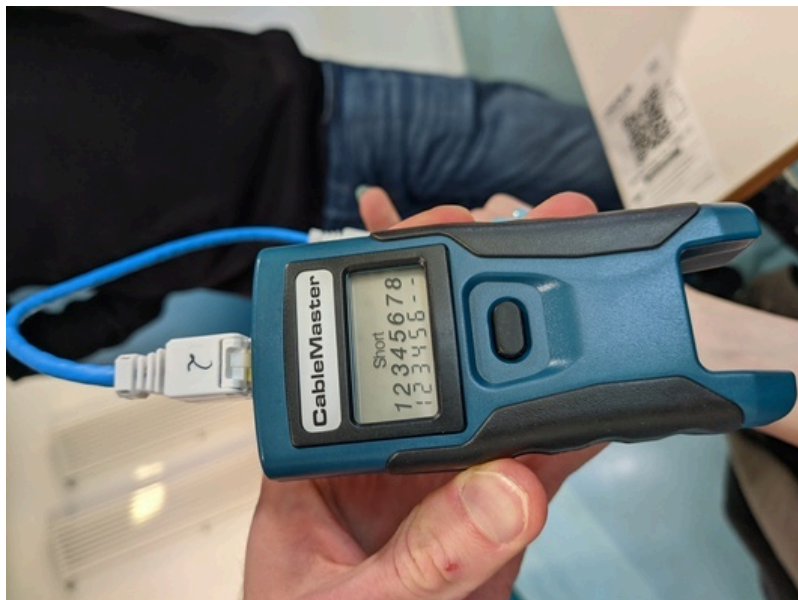
Bei Kabel 2 wurden 7 & 8 blinkend und **Short** angezeigt:

Abbildung 33: CM200-Ergebnis zu Kabel 2

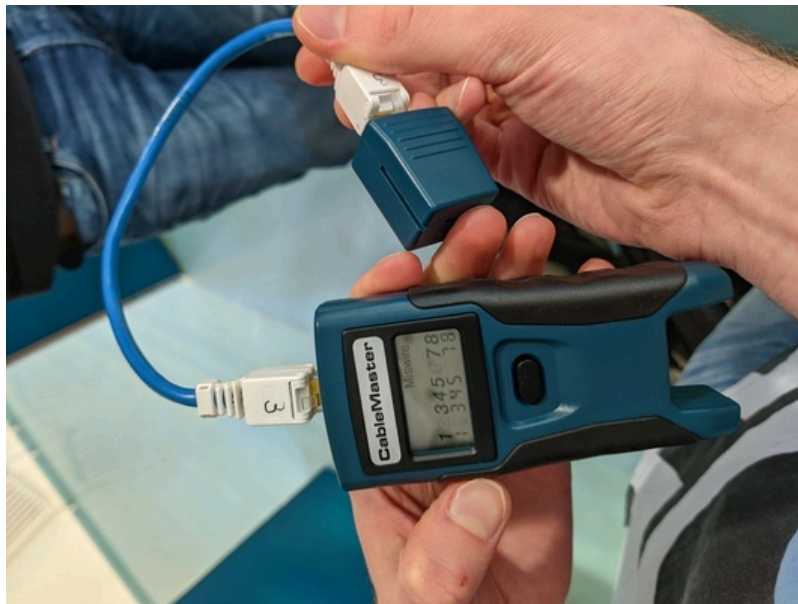
Bei Kabel 3 wurden 6 & 2 blinkend und **Misswire** angezeigt:

Abbildung 34: CM200-Ergebnis zu Kabel 2

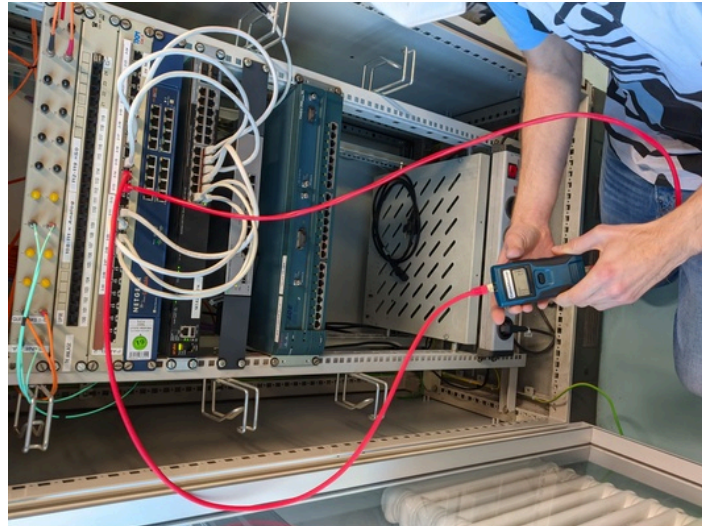
Der CM200 wurde wie folgt angeschlossen:

Abbildung 36: Aufbau der Messung

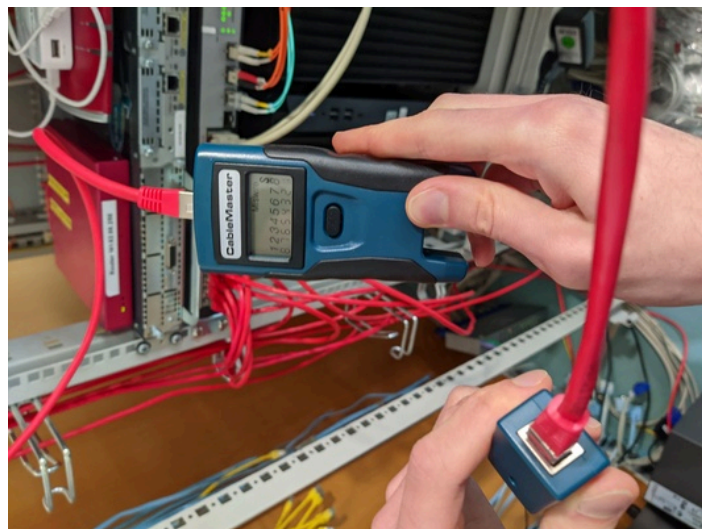
Zu erkennen ist ein **Misswire**:

Abbildung 37: Misswire-Ergebnis

Beide Ergebnisse lassen darauf schließen, dass die Buchsen am Patch-Panel nicht standardkonform aneinander angeschlossen sind.

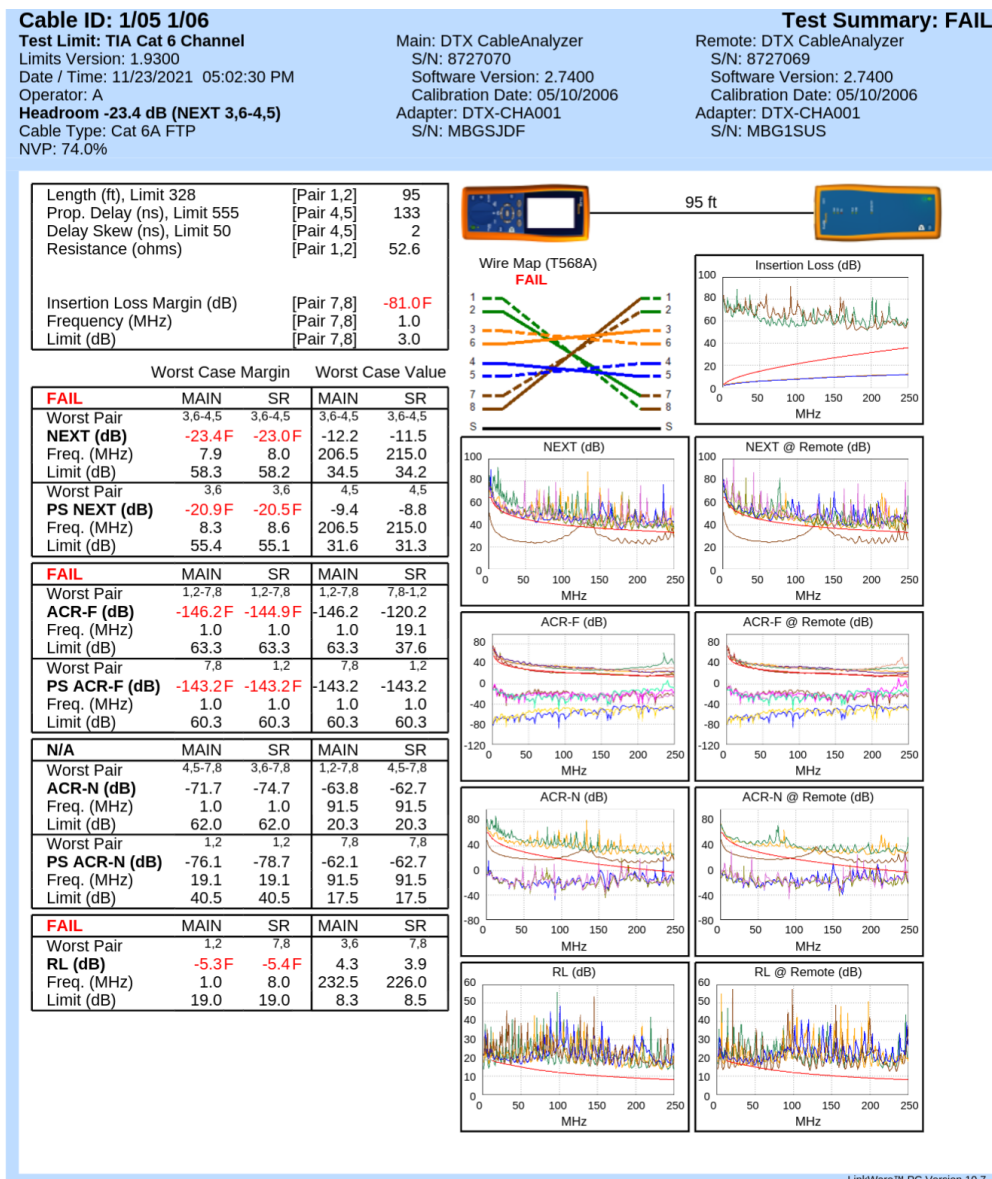
Von den Messtechnikern bekamen wir folgendes Ergebnis:

Abbildung 38: Ergebnisse der Messtechniker

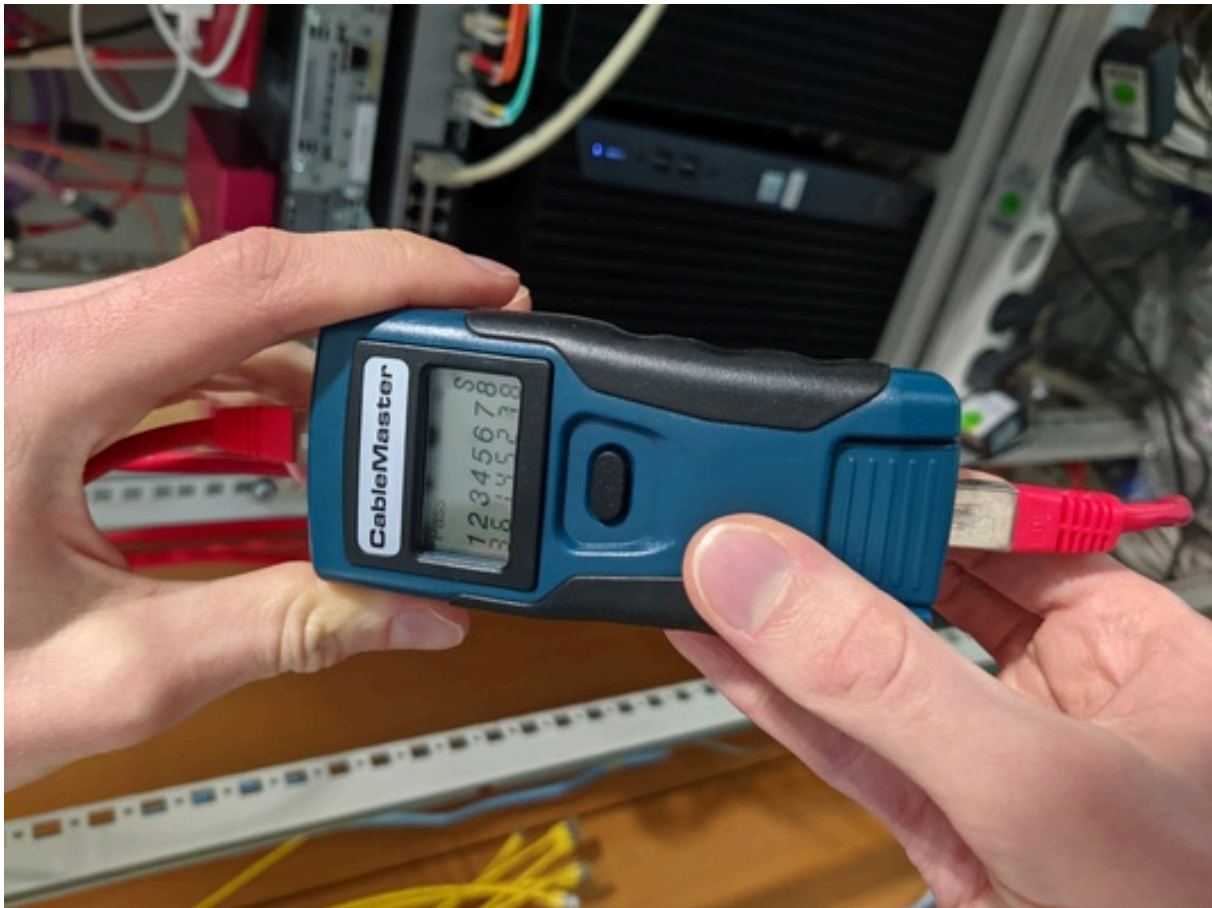
Zu erkennen ist ein **Pass**, jedoch mit vertauschten Kabeln:

Abbildung 39: Pass-Ergebnis

Die Ergebnisse der Messtechniker unterstützen unsere Vermutung; 1/2 respektive 3/6 wurden getauscht.

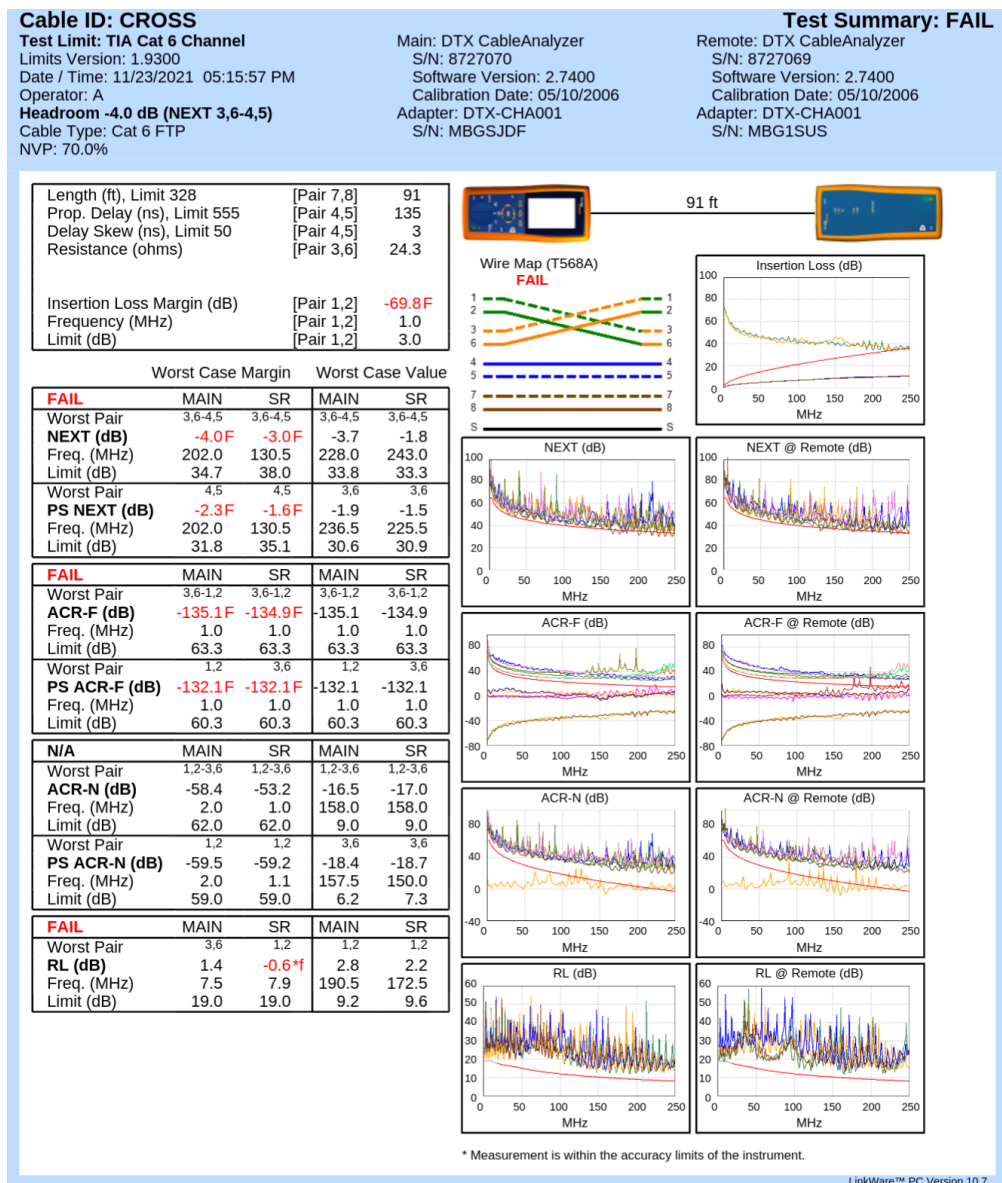
Von den Messtechnikern bekamen wir folgendes Ergebnis:

Abbildung 40: Ergebnisse der Messtechniker

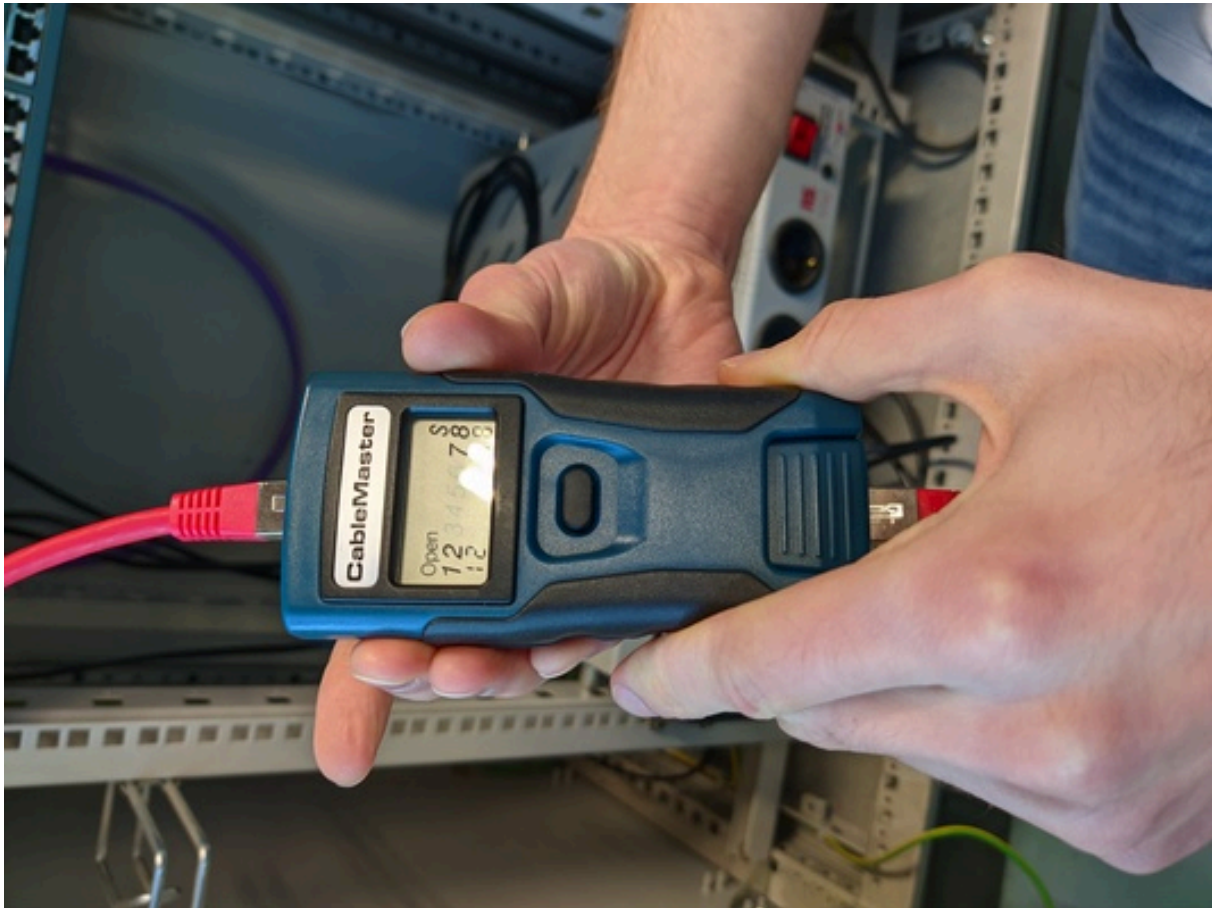
Zu erkennen ist ein **Open**; 3,4,5 und 6 blinken:

Abbildung 41: Open-Ergebnis

Wie auch auf dem Ergebnis der Messtechniker zu erkennen ist, sind 3 und 4 nicht miteinander verbunden.

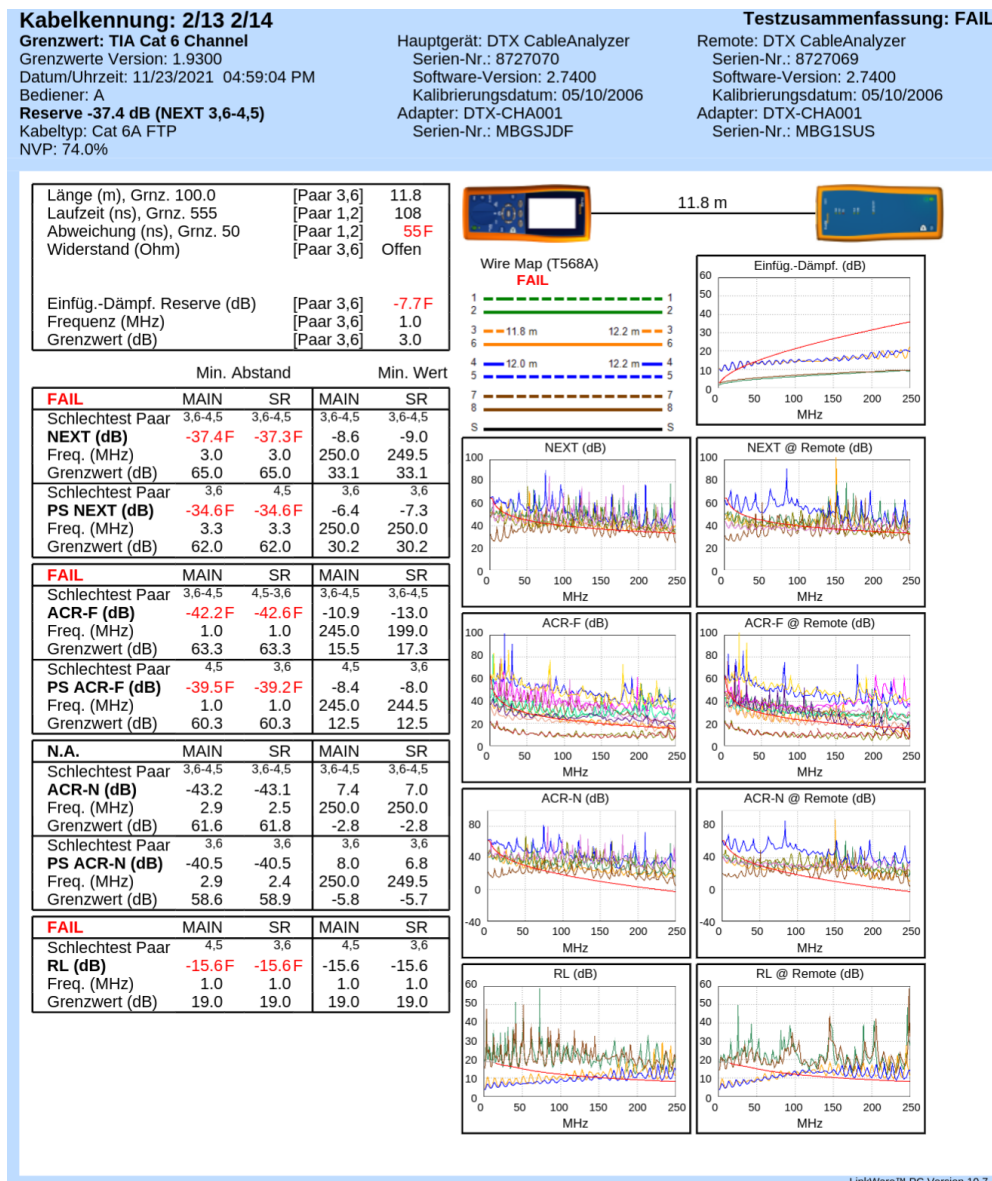
Von den Messtechnikern bekamen wir folgendes Ergebnis:

Abbildung 42: Ergebnisse der Messtechniker
